DE DIESELTANK IN DE ONJ

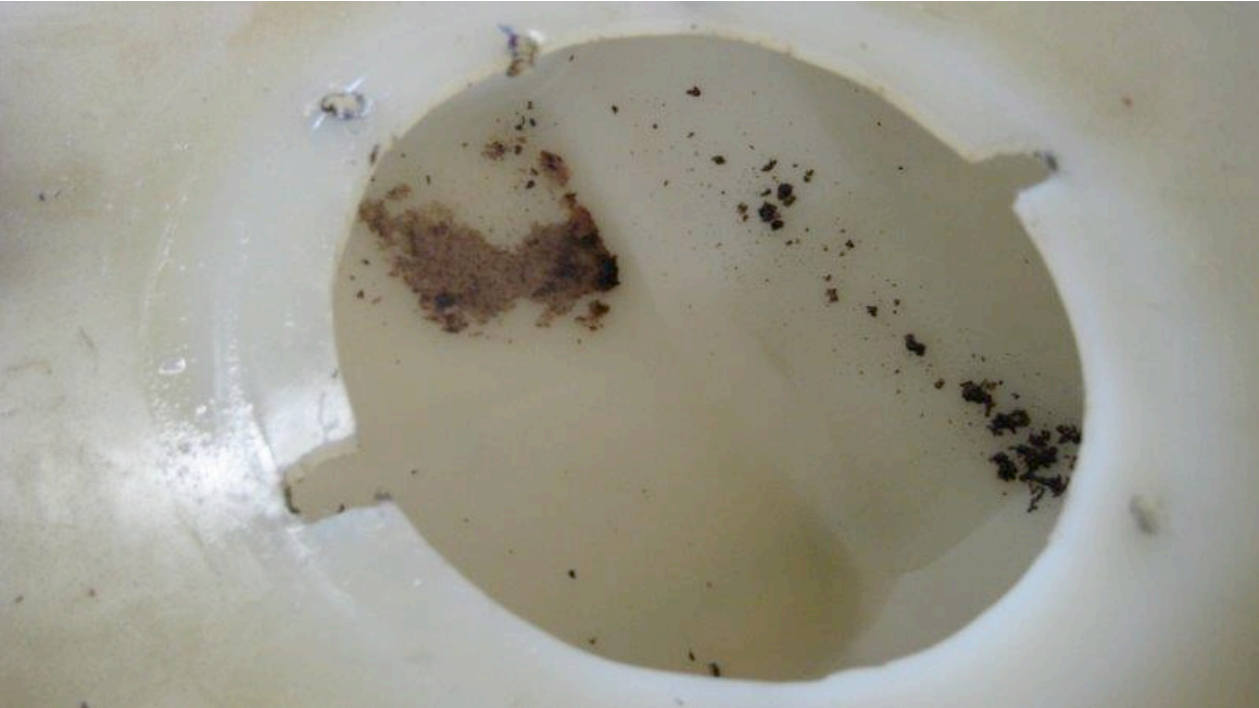
Het stukje polyethyleen dat de verstopping veroorzaakte, moet in de tank zijn gekomen toen in de nog nieuwe tank de deksel voor de flens is uitgezaagd.

Om de binnenring door het uitgezaagde gat te krijgen zijn aan weerszijden nog twee vierkante stukjes uitgezaagd (foto 2) Het is zeer aannemelijk dat er een minuscuul brokje al die tijd in de tank heeft gezeten, totdat.....
