Bij het leeghalen van het achteronder viel mijn blik op een plasje olie nabij de roerkoning – lekkage aan de stuurscilinder. (foto 1 en 2) Niet verwonderlijk na 17 jaar. Hoewel wordt aangeraden de stuurstang regelmatig met een zachte doek schoon te maken – deed ik dat zelden.

Allereerst werd bekeken welk type stuurscilinder in mijn boot zit ingebouwd – opmeten van lengte stuurstang en cilinder. Vervolgens het 'Vetusboek' geraadpleegd – al snel kwam ik achter het gebruikte type namelijk MTC30 met witte nylon gewricht / bevestigingsvoet.

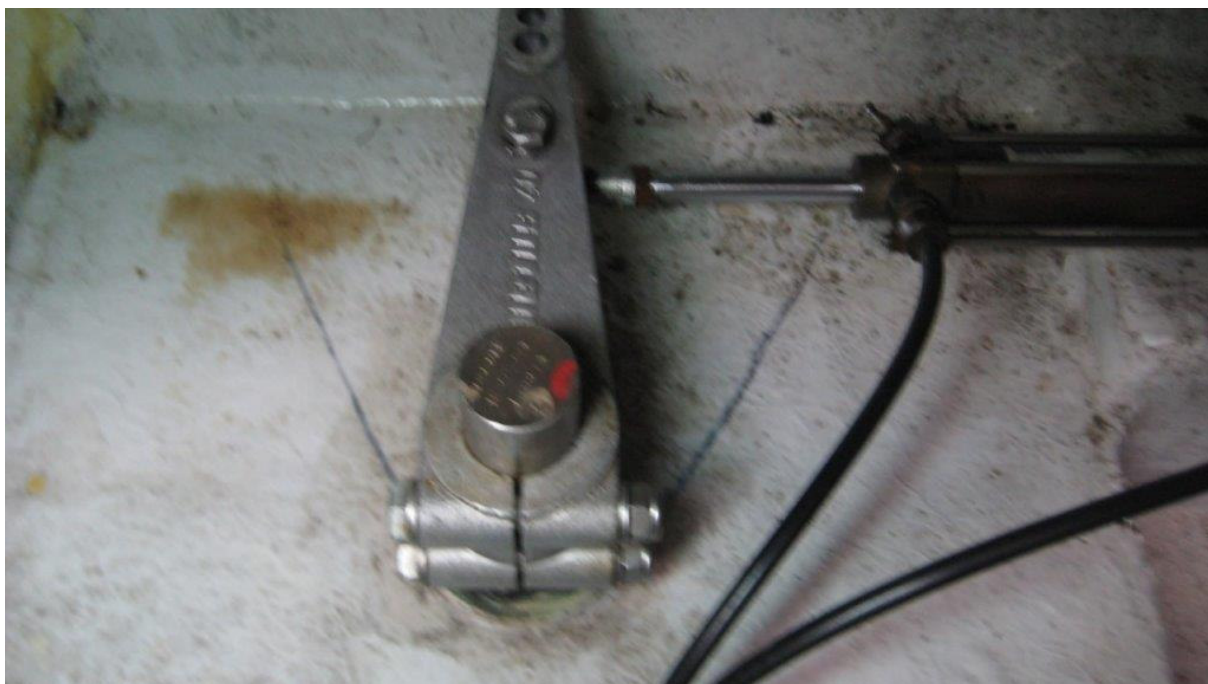
foto 1.

Met gevolg lekkage van de dunne hydraulische olie door de simmeringen.

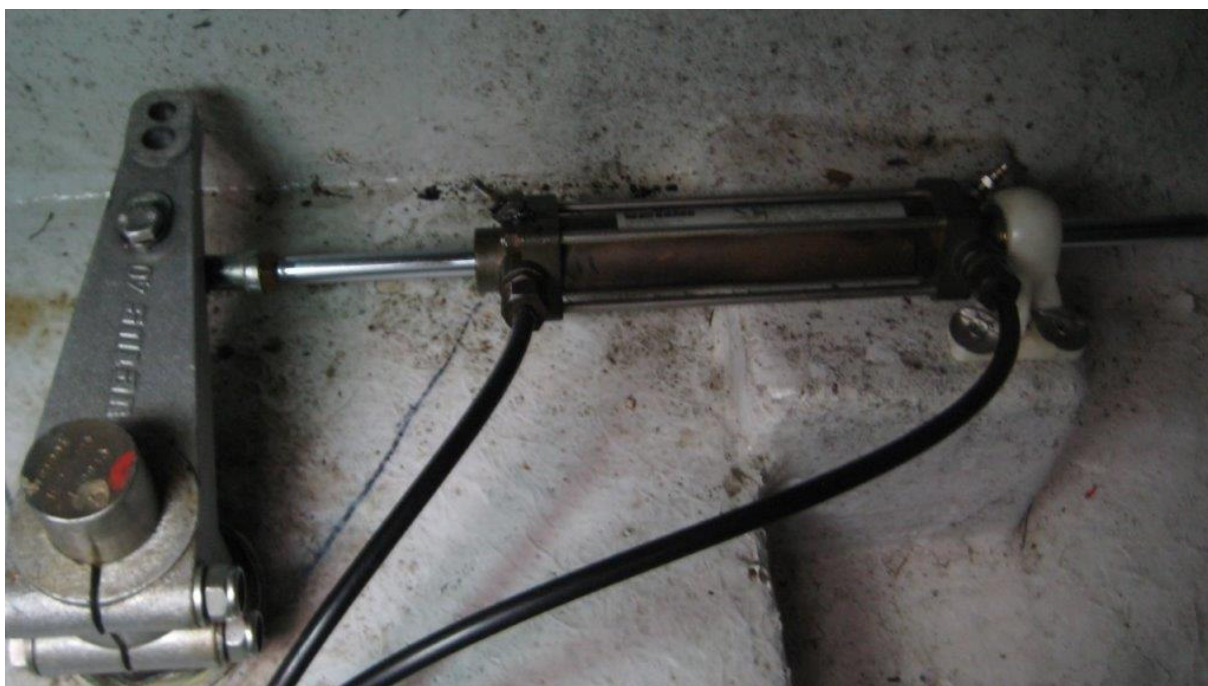
foto 2.

De roerkoning steekt precies 30 mm boven de roerarm uit – hierdoor is er ruimte een gat van 10 mm door de roerkoning te boren. (foto 2) Het opzetstuk voor het noodroer is uitgevoerd in RVS materiaal – kosten 75 euro totaal. (foto 3 – 5)

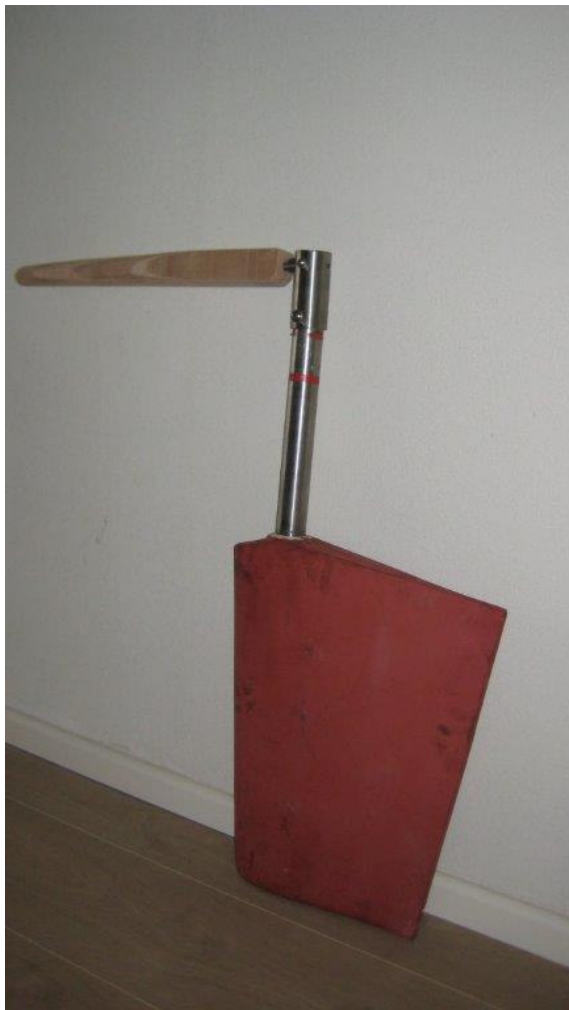
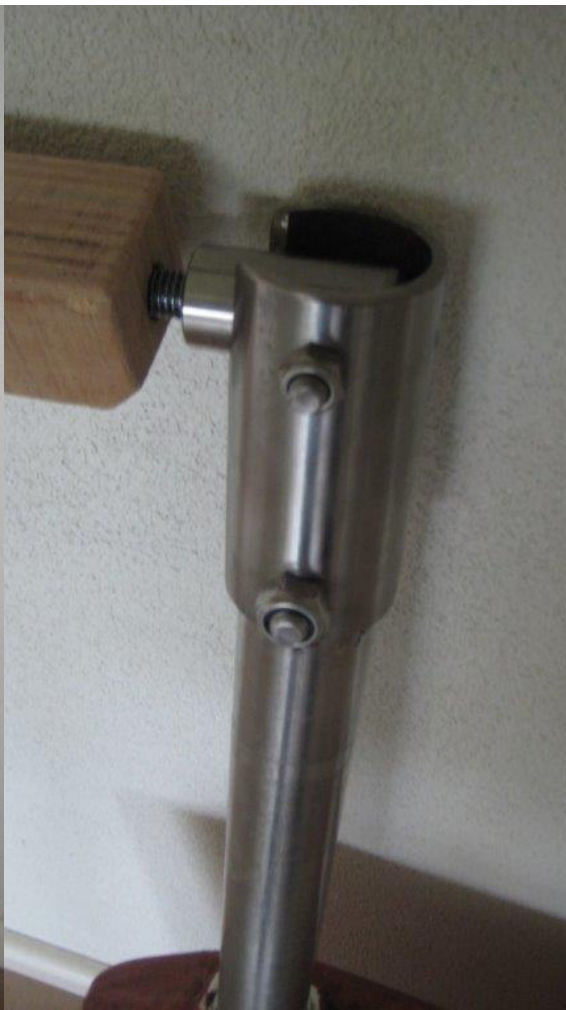
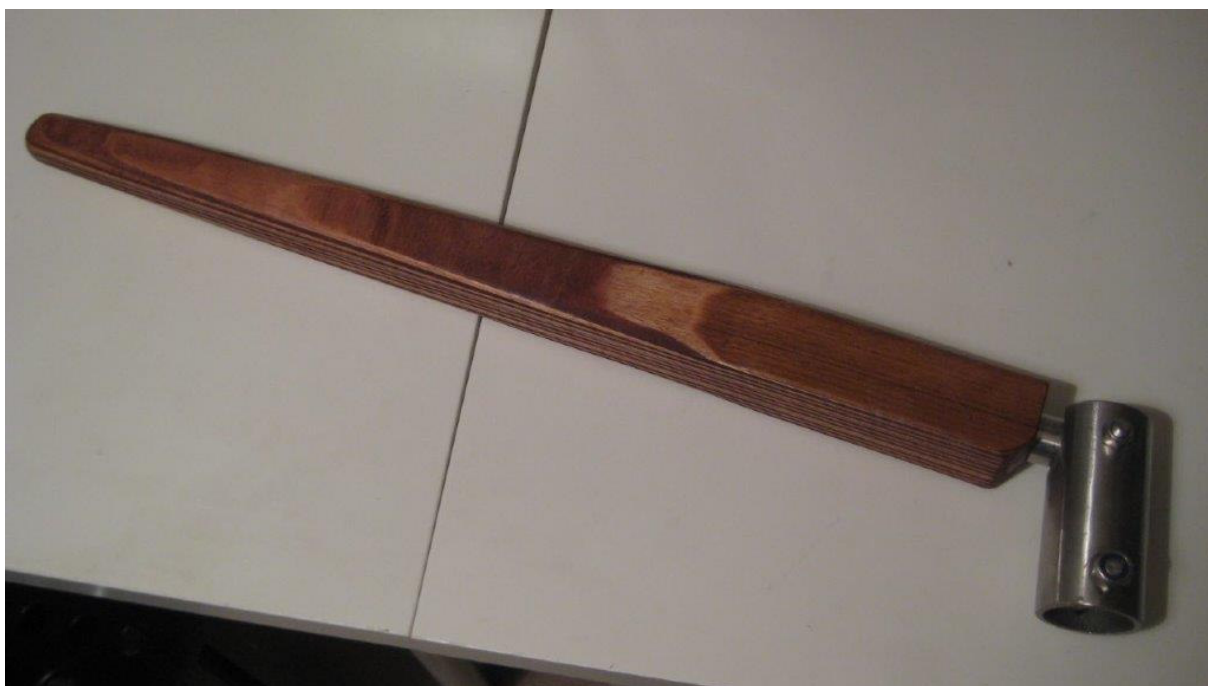
foto 3.

Nog een aanvullend voordeel van de noodroer constructie is dat de roerkoning extra geborgd is door het opzetstuk met een bout van 10 mm die door de roerkoning gaat – het roerblad kan er nooit onderuit vallen.

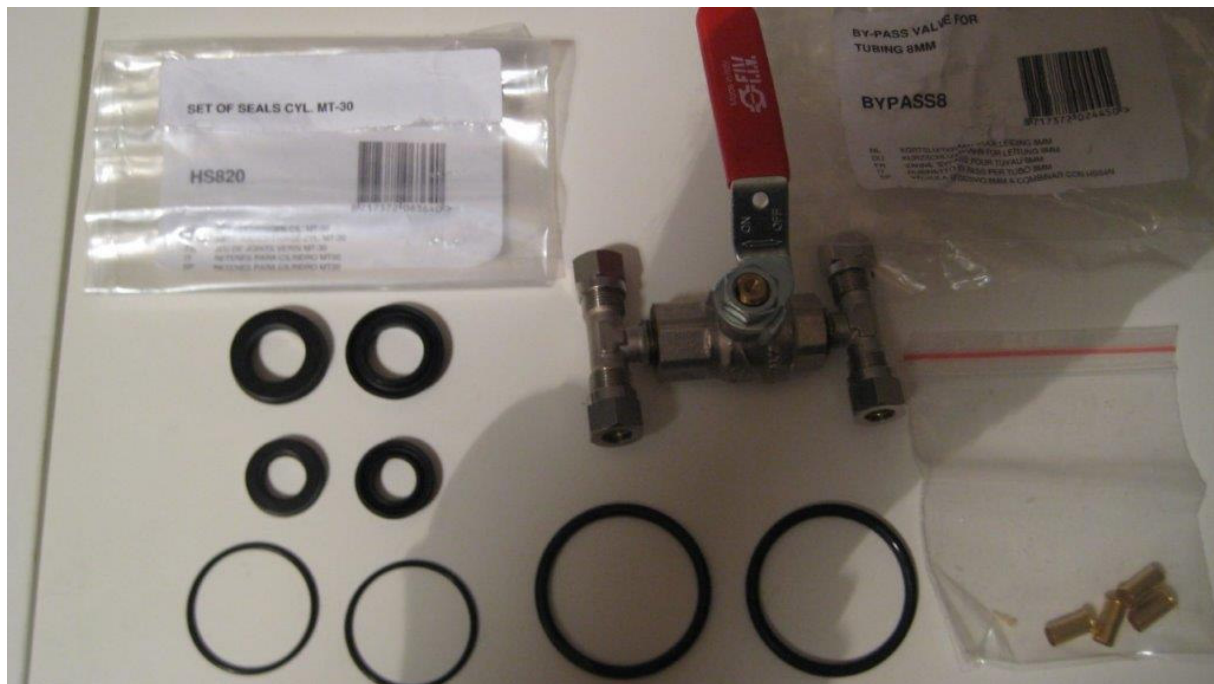
foto 6.

Dus bij Altena Marine – Vetus dealer – in Raamsdonksveer onderdelen besteld. (foto 6)

- kortsluitkraan (Bypass8 - voor 8 mm aansluiting) + 4 messing bussen voor in de zwarte kunststof leiding – Ø 6 mm
- twee O-ringen – bestelnr. RS89 – voor afsluiting hennegatskoker / roerkoning
- set keerringen cilinder MT30 – bestaande uit 2 grote en 2 kleine simmeringen + 2 O-ringen

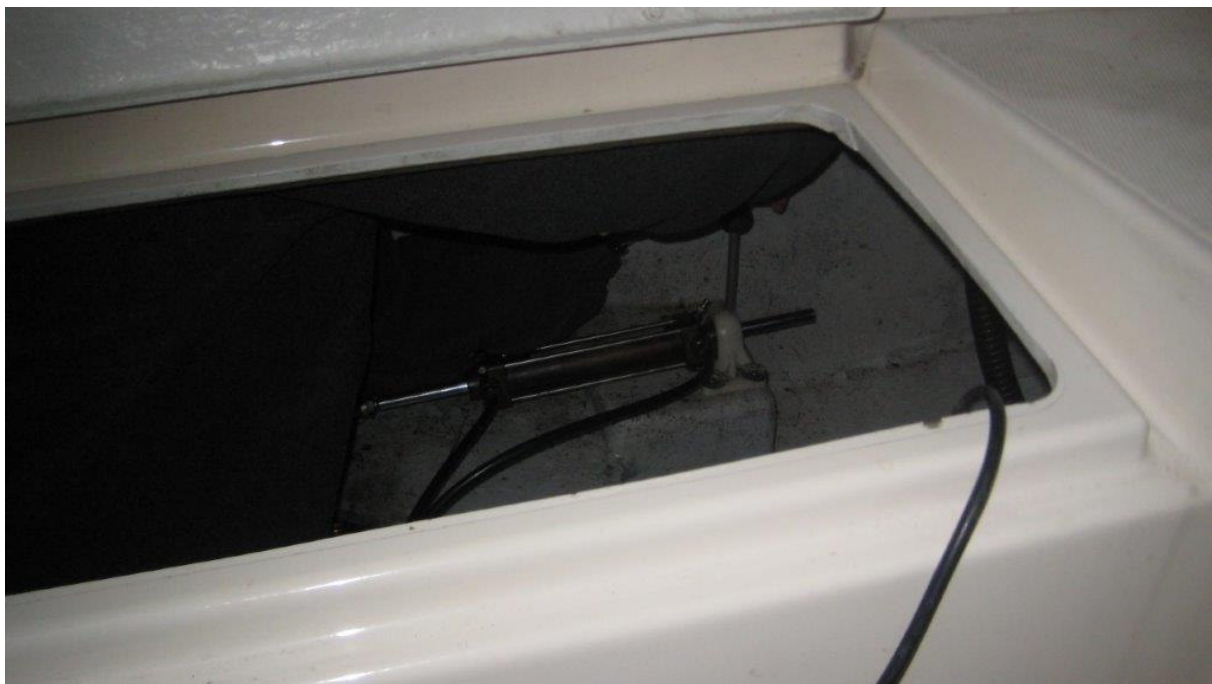
foto 7.

En jawel – Mark past in het achteronder (foto 7). Maar, ondanks verwoede pogingen de vier parkers los te draaien, was er geen beweging in te krijgen. Met een scherpe boor werden de koppen van de parkers uitgeboord. Hierdoor kwam de stuurscilinder los van de zitting – nu restten nog de vier uitstekende parkers van zo'n 10 mm lengte. Met een griptang kreeg Mark twee parkers eruit – de andere twee gaven geen krimp. Deze werden afgezaagd – er zat niets anders op dan vier nieuwe gaten vlak naast de oude te boren.

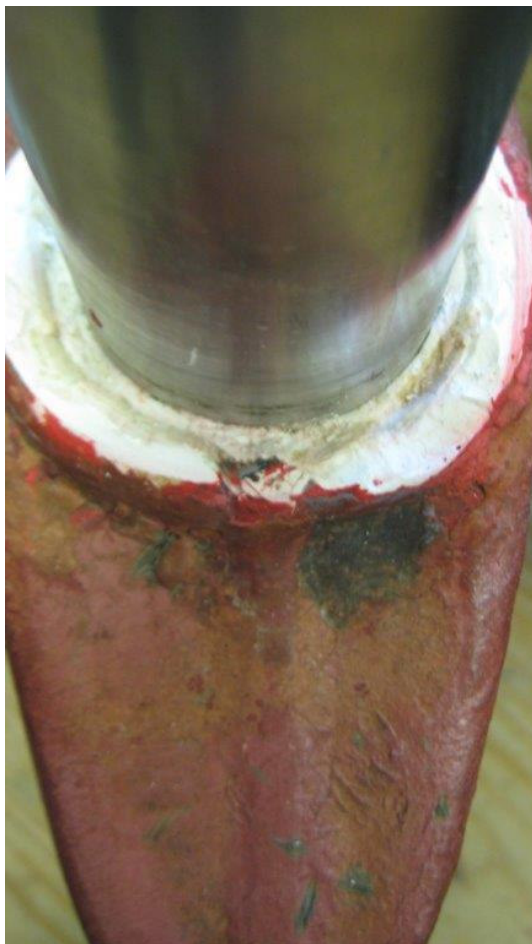
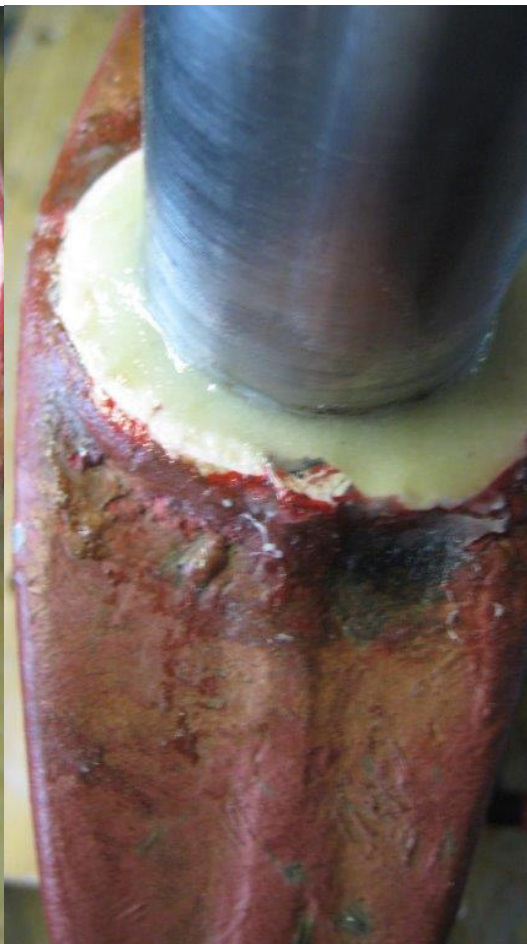
foto 8.

Nu is het euvel dat polyester niet aan RVS-materiaal hecht, met gevolg inwatering langs de roerkoning. Het blad is grotendeels massief (te constateren door kloppen op het blad), maar toch is het beter daar waar de roerkoning in het blad verdwijnt de hechting te verbeteren. Ik deed dit door eerst een kratertje rondom de roerkoning te maken en dit vol te gieten met epoxy, opgedikt met microfibras – epoxy hecht namelijk wel aan RVS-materiaal (foto 8 – 9). Het roerblad werd van de

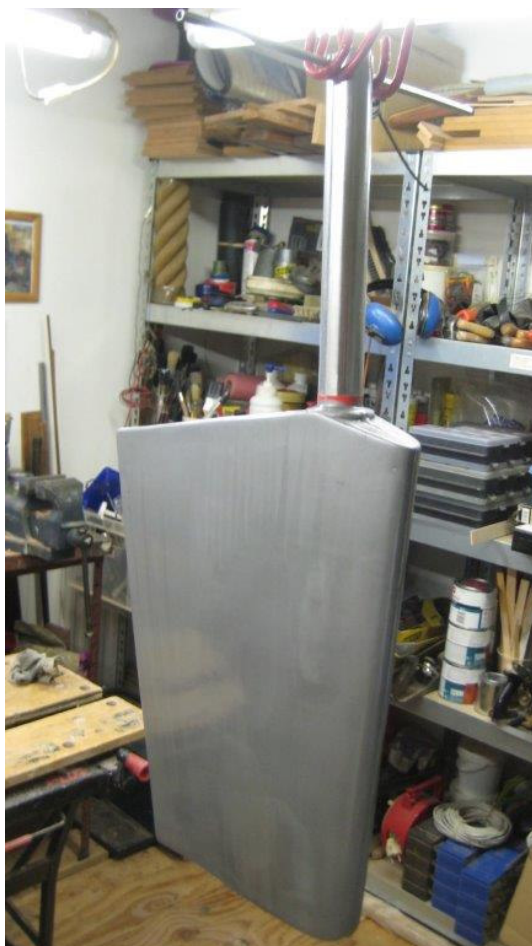
foto 10.

antifouling ontdaan, geschuurd en van een laag Primocon van International voorzien – dit als primer en hechtlaag voor de later aan te brengen antifouling (foto 10).

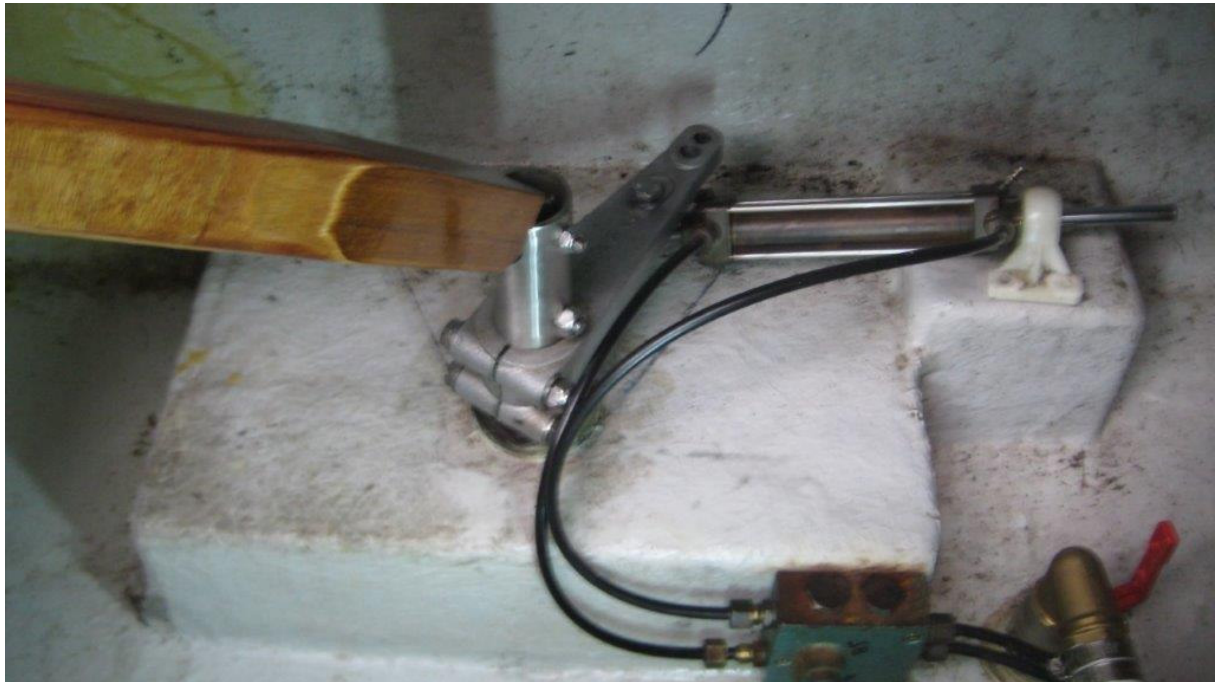
foto 11.

Nu was het nog even spannend of het opzetstuk zou passen – het gat in de roerkoning zat op de juiste plaats. Natuurlijk even de noodhelmstok gemonteerd en het roer als noodroer uitgeprobeerd – perfect (foto 11).

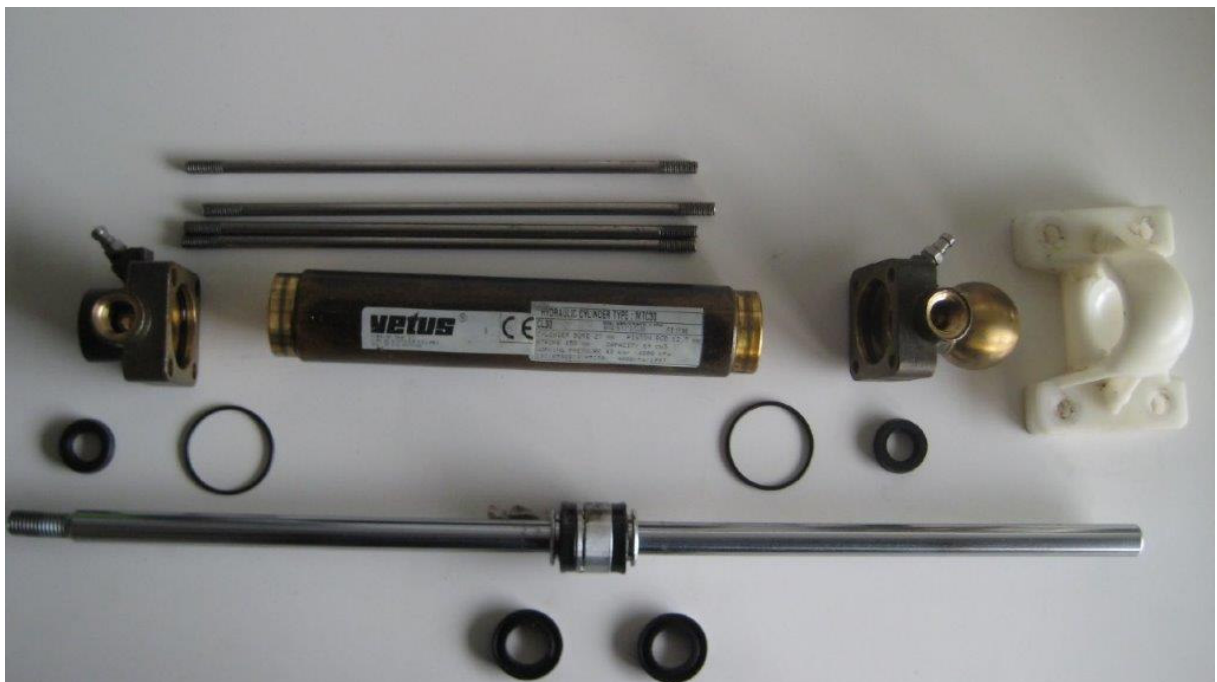
foto 12.

Voorlopig zaten hiermee de werkzaamheden erop – stuurscilinder klaar voor revisie (foto 12).

Het middenstuk op de stuuras zit vast en is niet demontabel. Aangezien de simmeringen flexibel genoeg zijn, kunnen ze met een kleine schroevendraaier over de metalen ring getild worden. Montage van de twee grote simmeringen gaf geen probleem – temeer daar de metalen ring ook in lengterichting iets rondvormig is.

Het foefje was als volgt – handje vol olie – daarin de simmering drenken en met de juiste kant – open zijde aan de binnenkant – in het eindstuk vanaf de binnenzijde met behulp van een omgekeerde boor op zijn plaats wurmen.

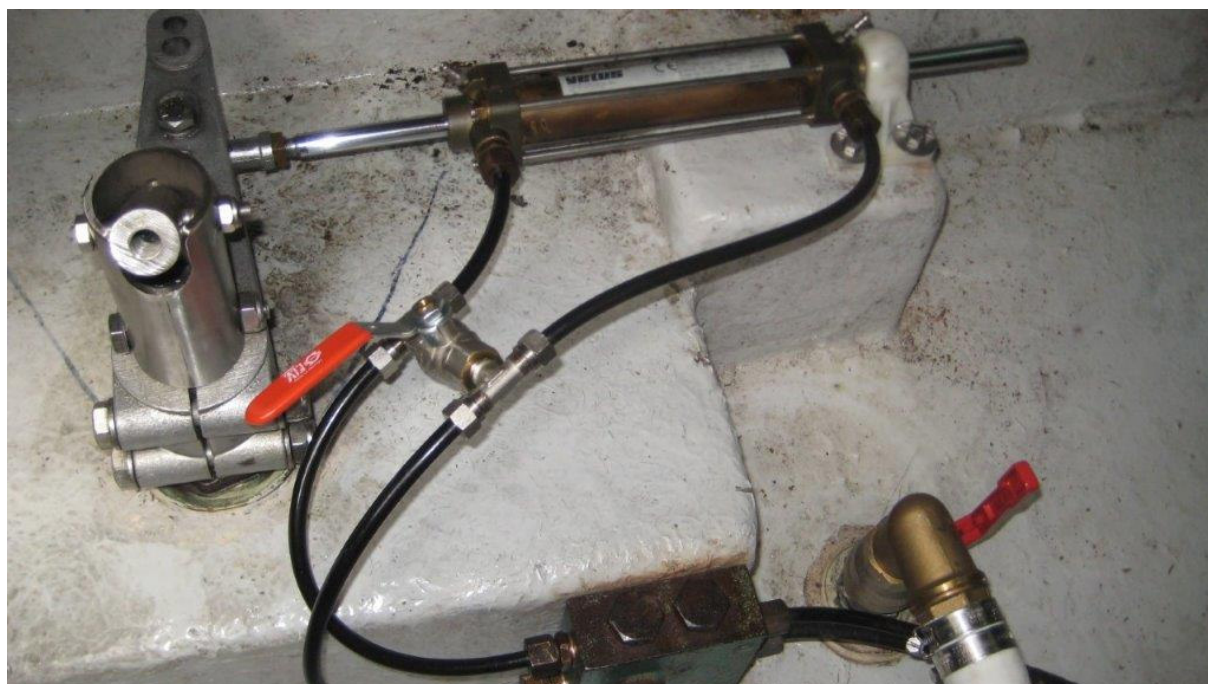
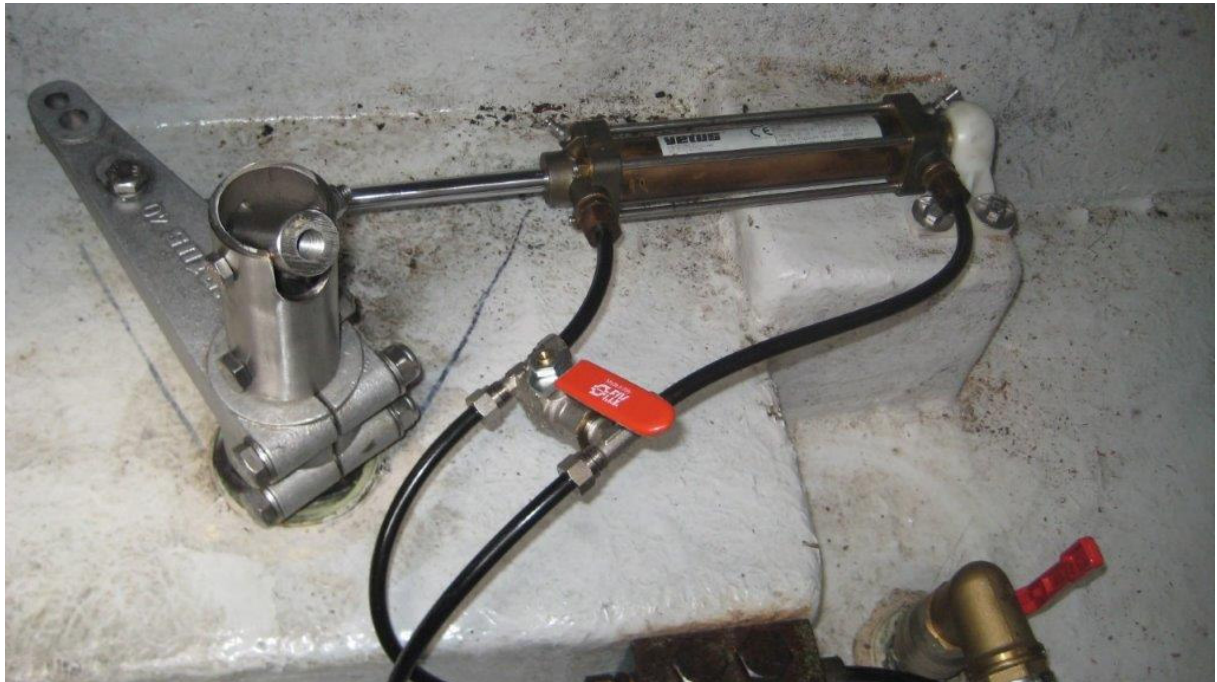
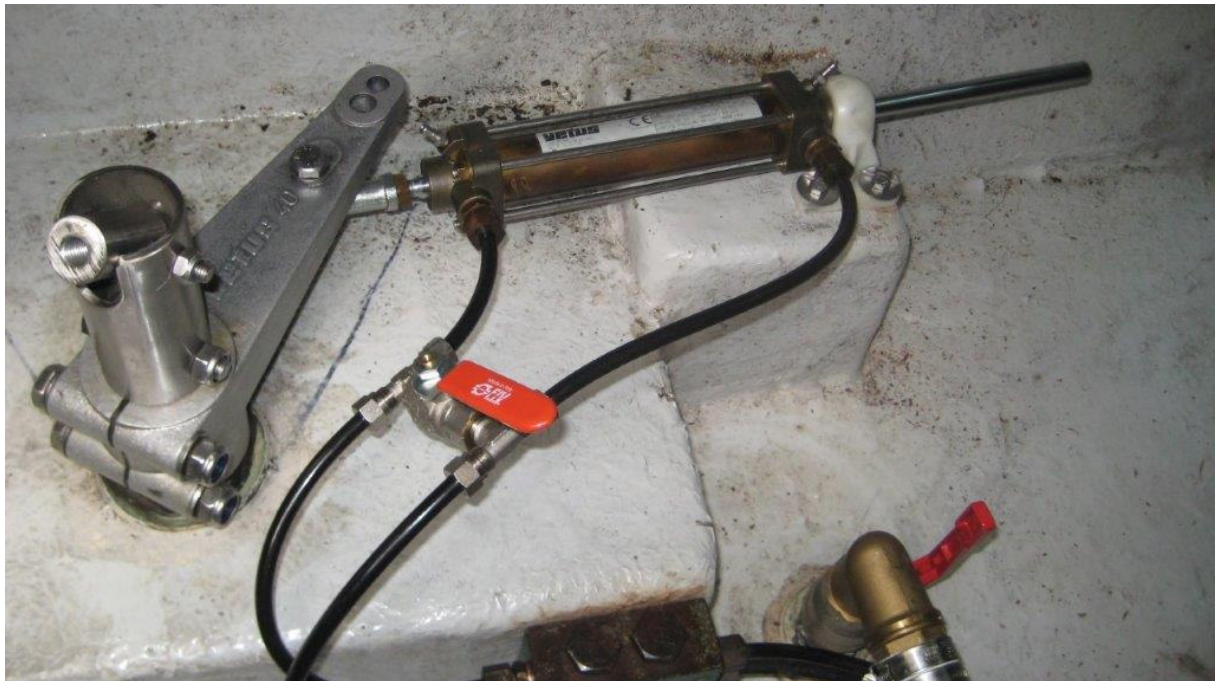
foto 14.

Hierna konden de zwarte olieleidingen aan de stuurscilinder, kortsluitkraan en terugslagklep gemonteerd worden. (foto 14, 15 en 16)
