## **Trillingdempers Vetus motor - type M-4.14 - ONJ-Loodsboot**

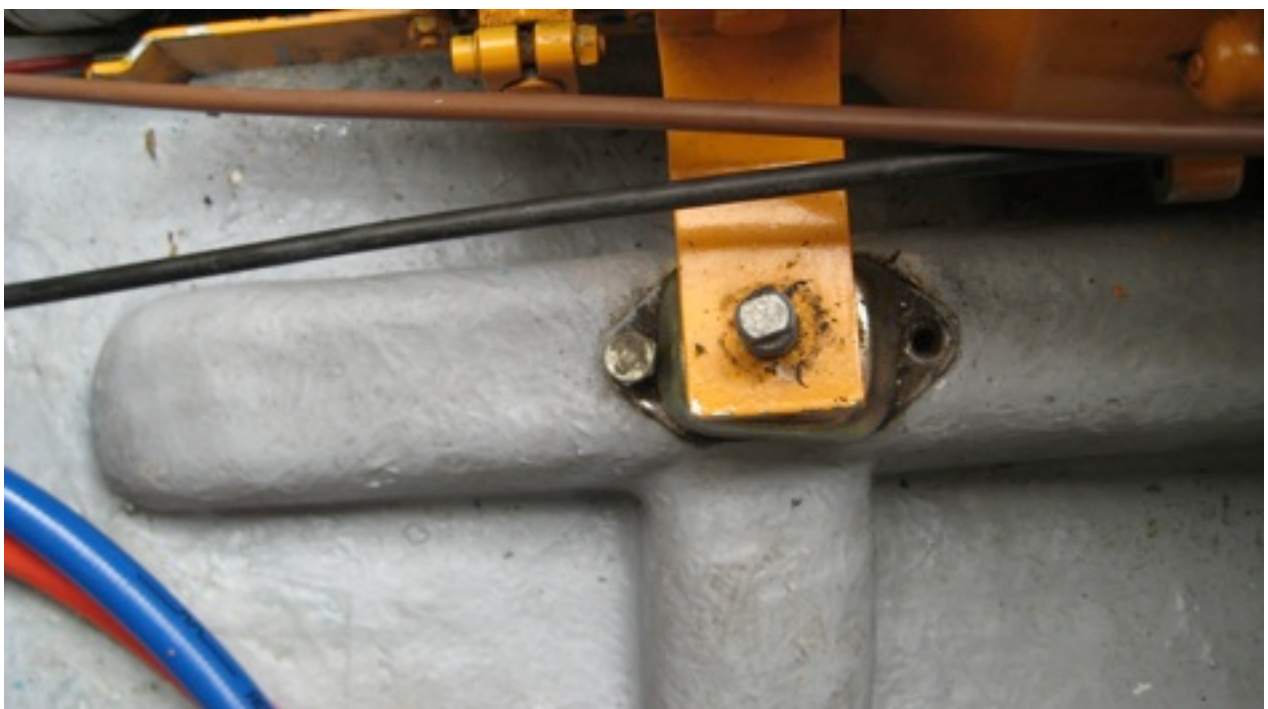
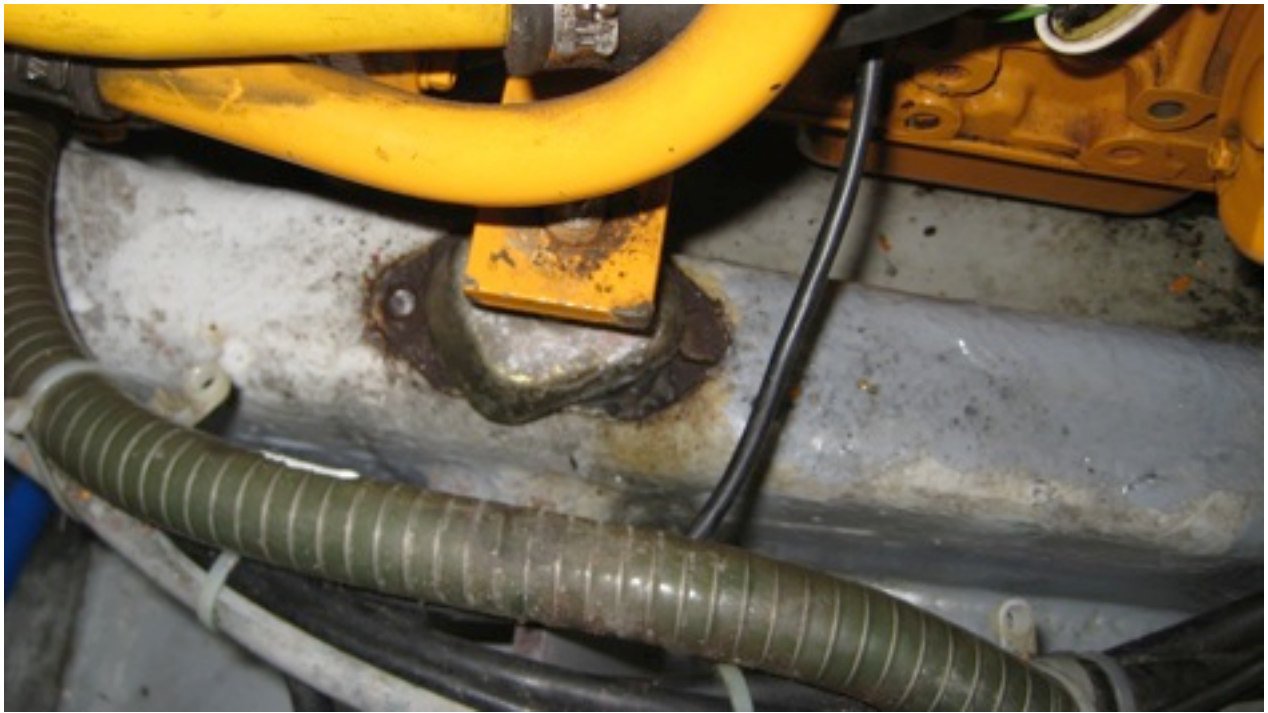
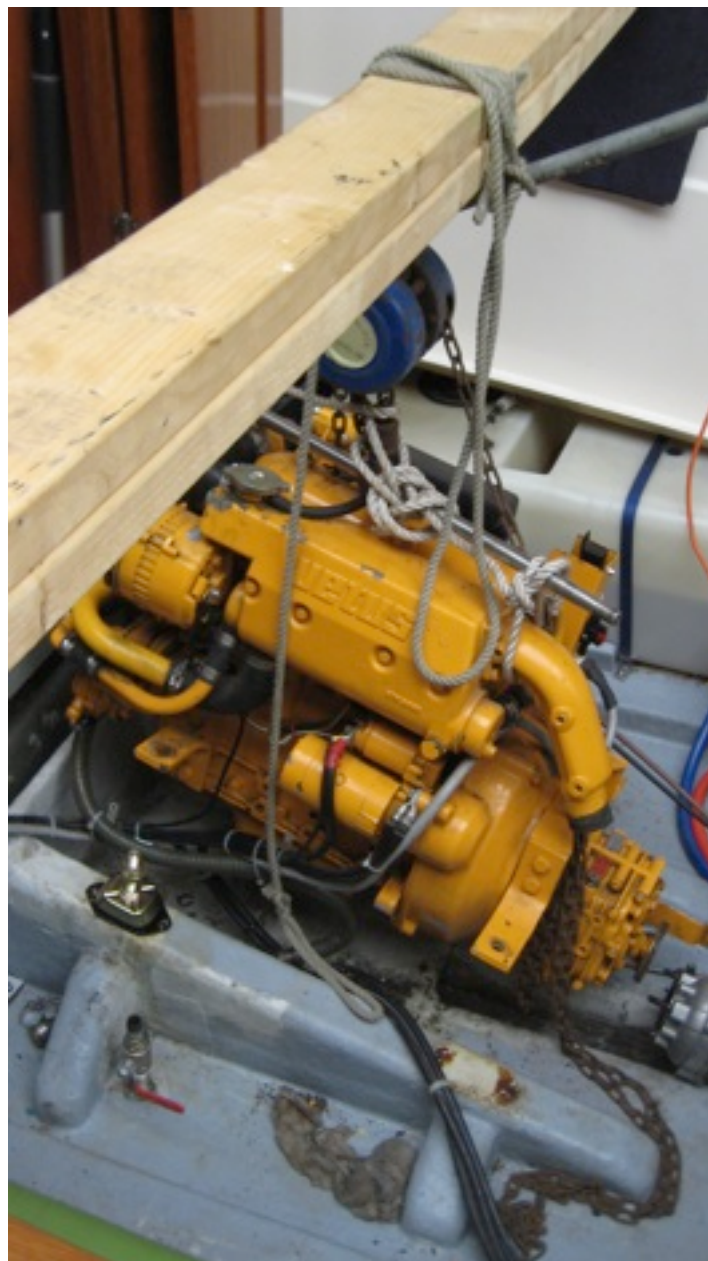
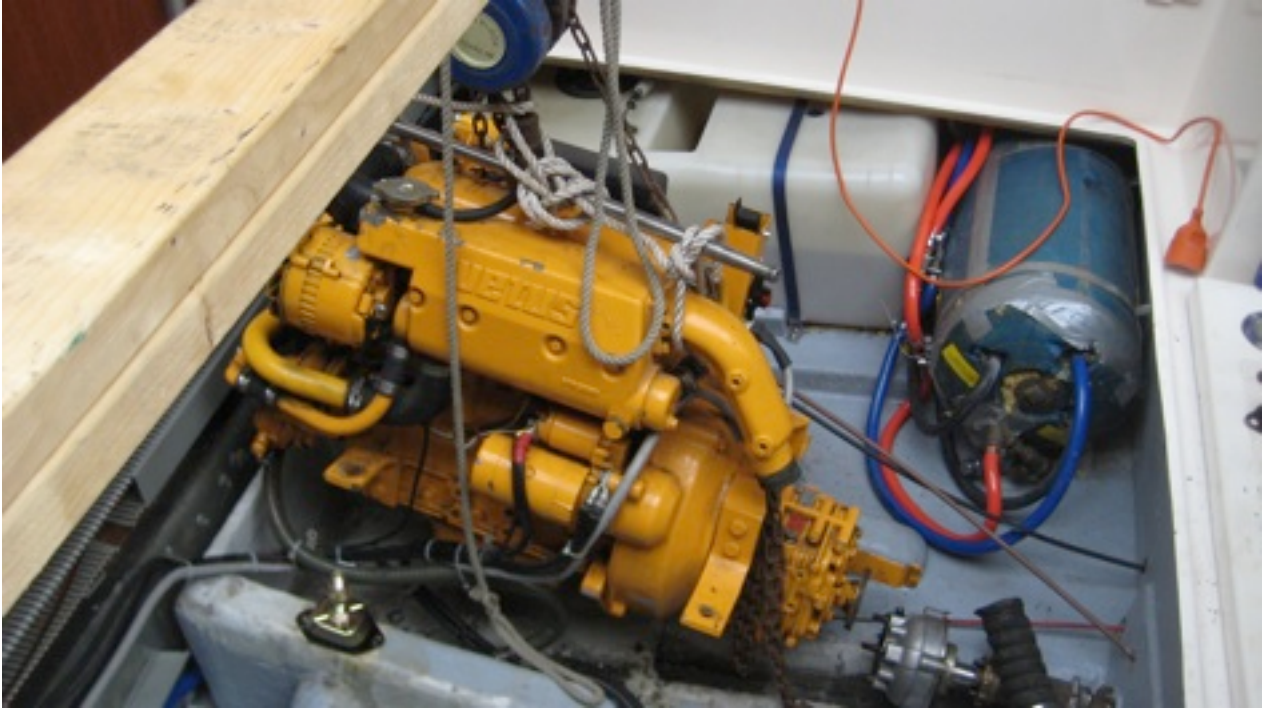
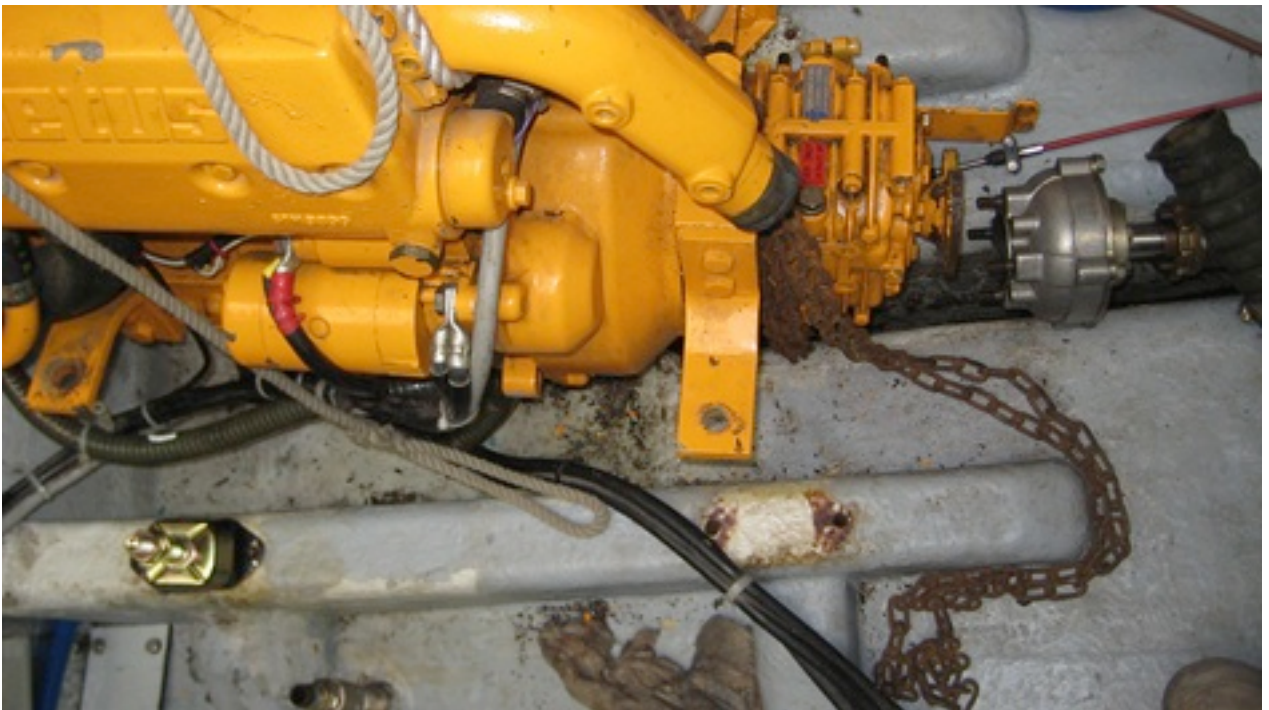
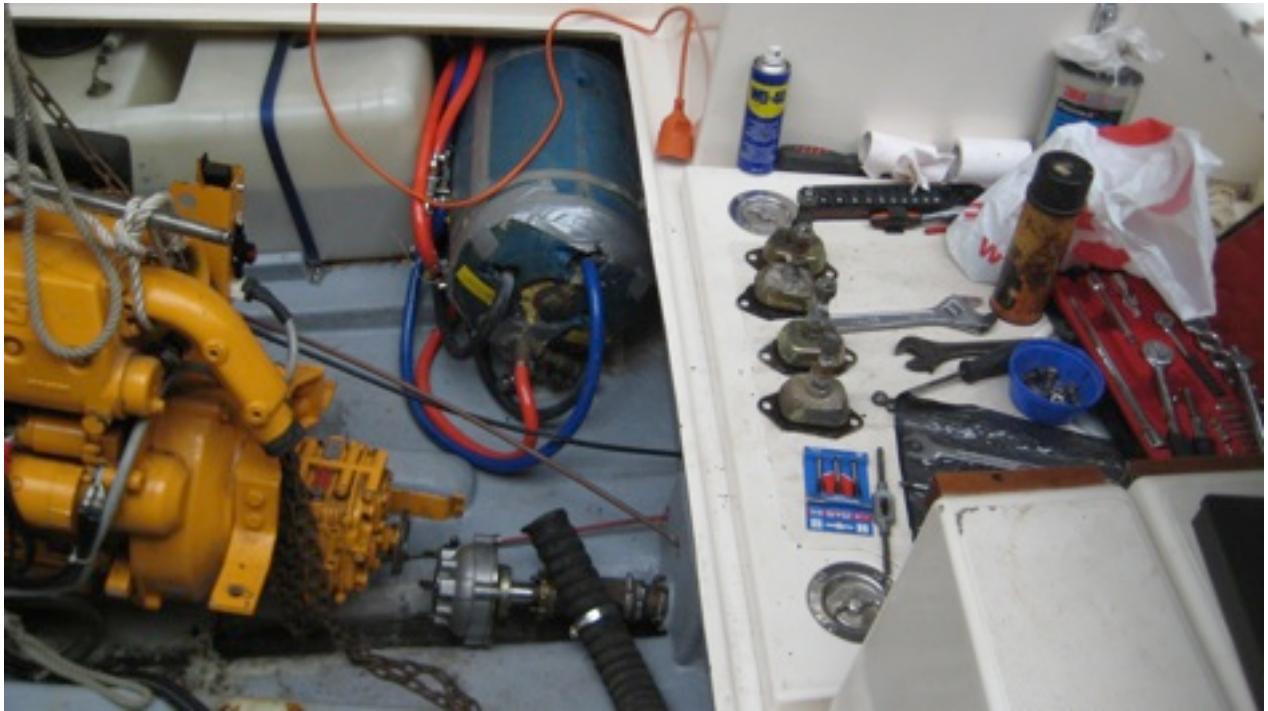
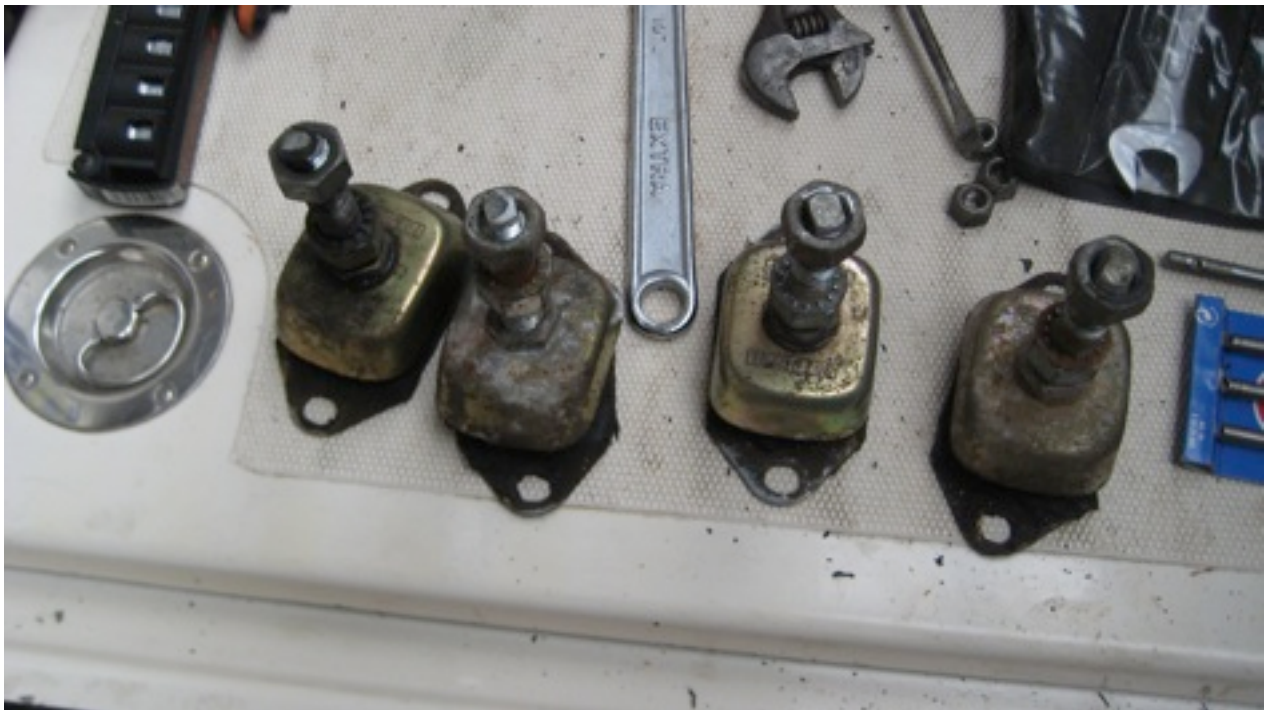
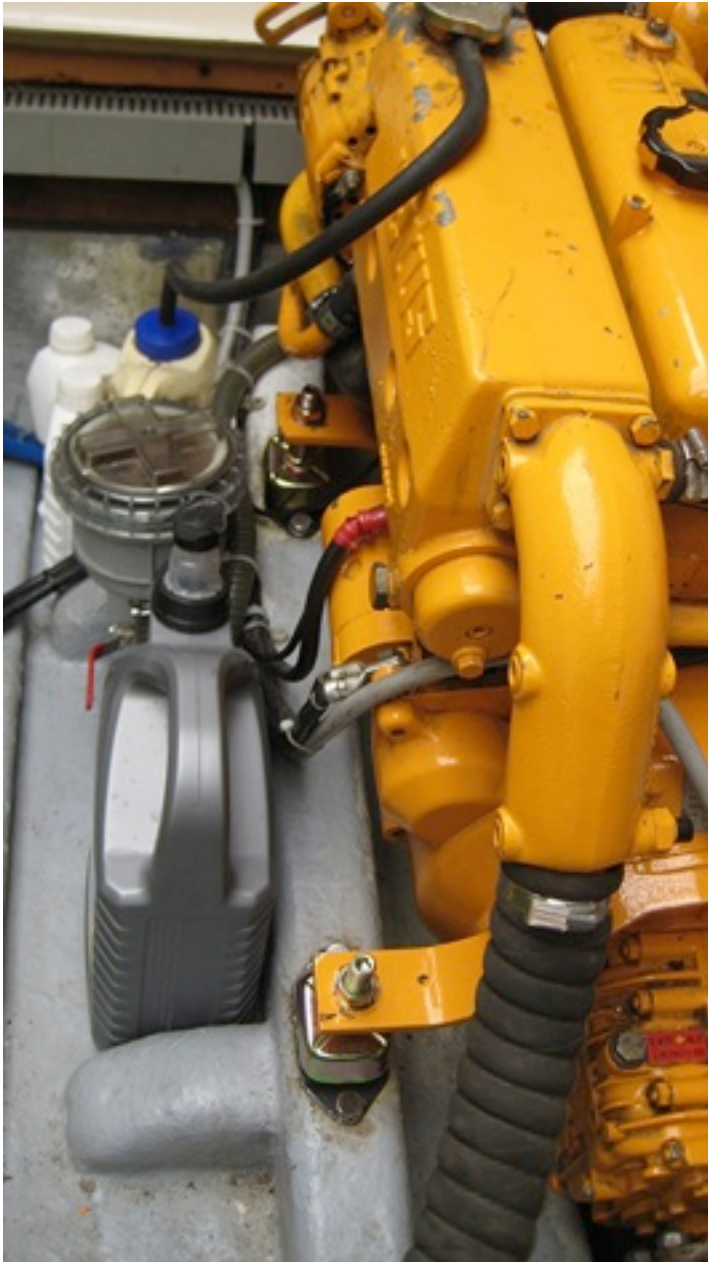
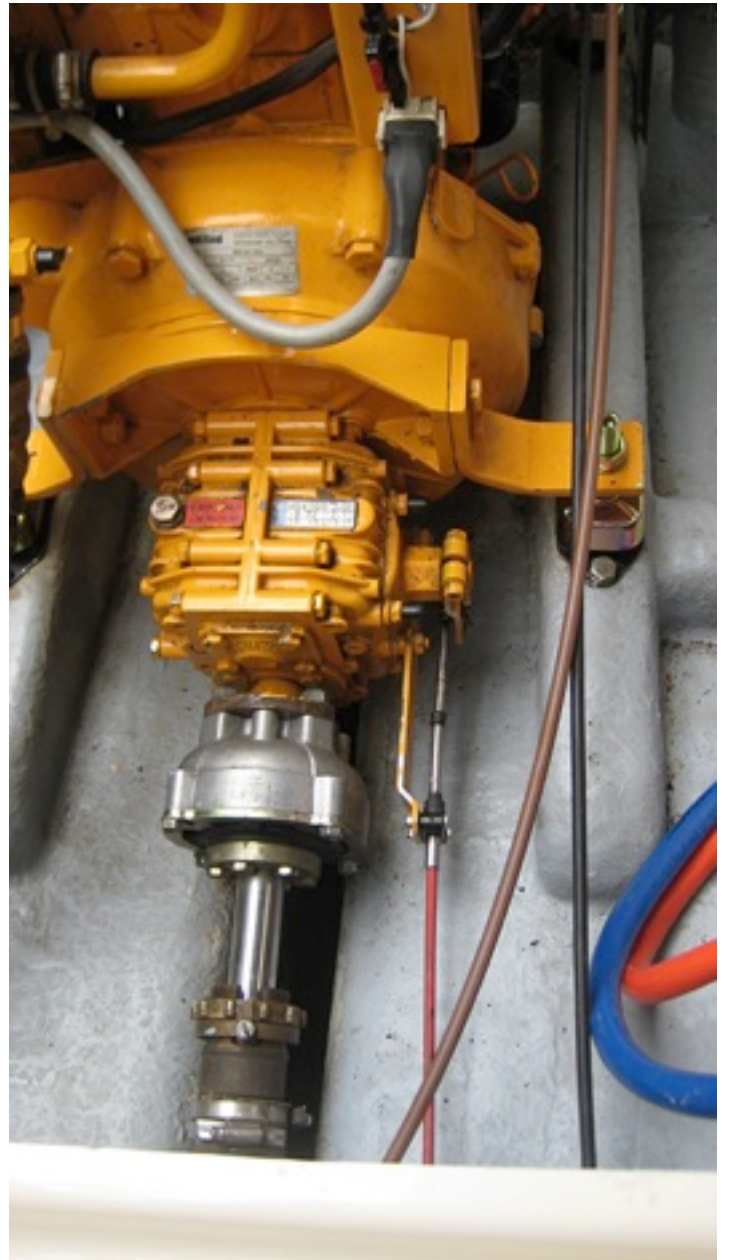
Tot slot nog een aantal foto's ter aanvulling en verduidelijking van de tekst.

De twee achterste dempers leken mij zo op het oog nog redelijk goed – dit in tegenstelling tot de voorste twee – deze leken mij na 16 jaar aan vervanging toe. Maar voor de stabiliteit moeten natuurlijk alle vier de dempers vervangen worden en geen twee.

De catalogus van Vetus werd geraadpleegd over type en de materiaalkosten – Vetus Flex Engine - Mounting Type K75V – verkoopprijs 52 euro p/stuk.

Alvast werd begonnen de bouten, waarmee de steunen in de fundatie vastzitten, los te draaien – steeksleutel 17.

Het kostte veel moeite de bout – M-10 en lengte 25 mm – er doorheen te draaien.
