## 'Lekkage - water in de bilge'

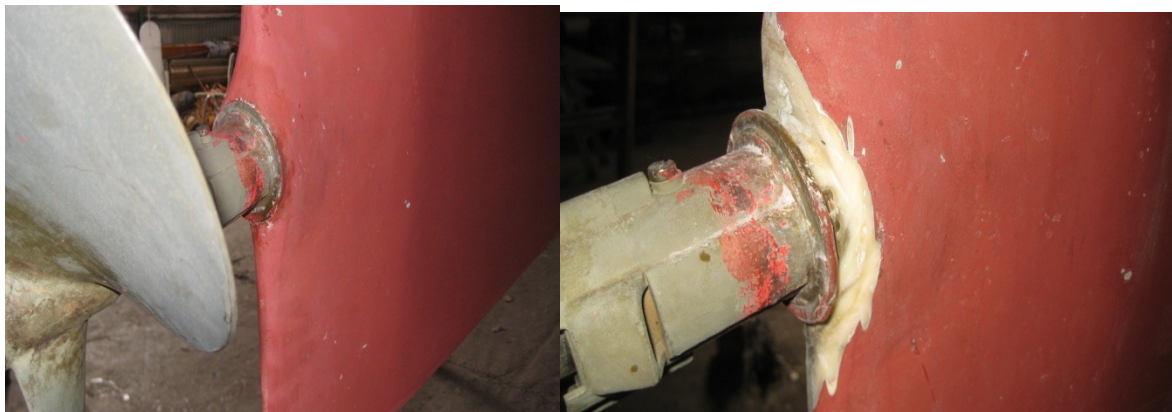
Mark wrikte aan de schroefas en ja hoor - aan de buitenkant van de schroefaskoker werd het water

tussen polyester en koker uit het laminaat geperst. De boot werd naar binnen gereden en kon de eerste paar weken drogen. Dus uitstel van het vaarseizoen.

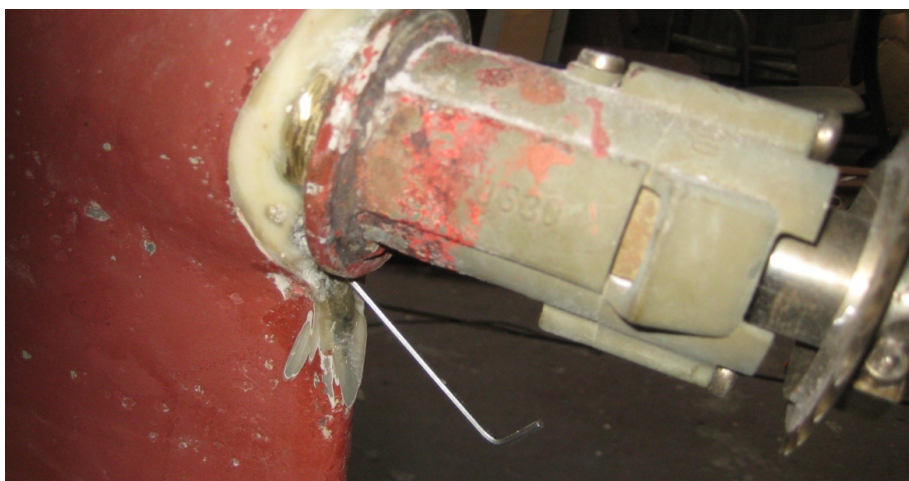
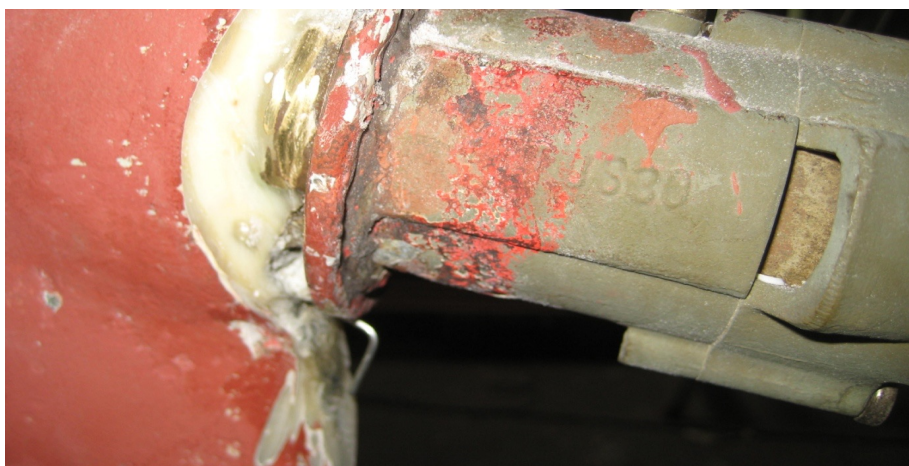
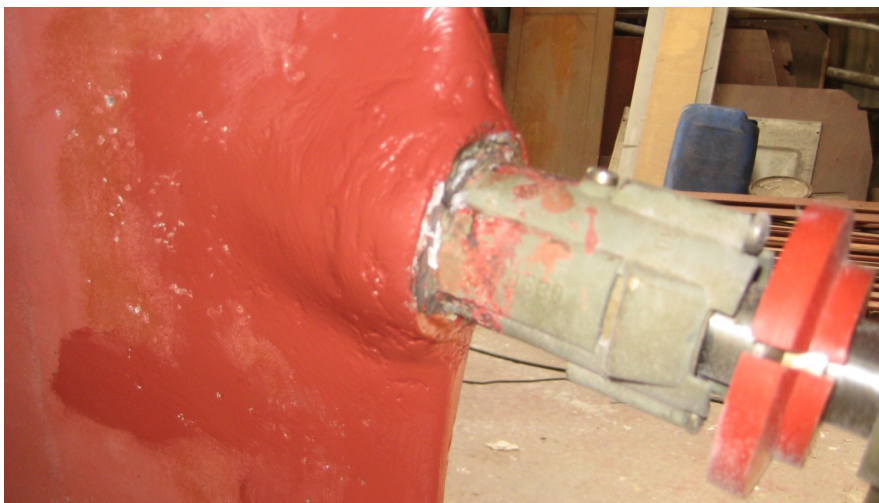
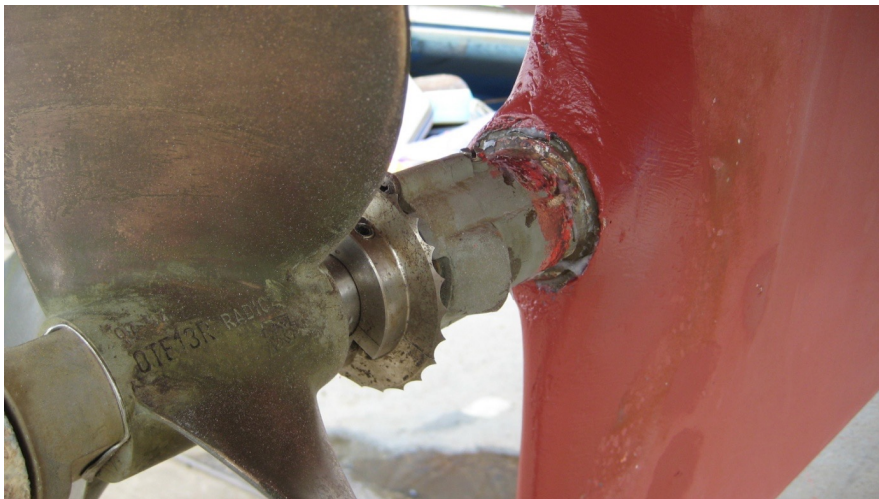
Na twee weken drogen begon Mark het polyester tegen de schroefaskoker weg te slijpen.

Na een deel te hebben weg gehakt kwam er aan de onderkant een gat te voorschijn.

Mijn 'inbussleutel' verdween er in zijn geheel in - zie foto's.

Ik ben er van overtuigd dat het ontstaan van deze lekkage niet van vandaag of gisteren is. Het moet wel degelijk bij de bouw van het schip er zijn ingeslopen. De waarde van een CE-keuring op grond van de sleuf in het polyester nabij de buitenkant van de schroefaskoker roepen bij mij twijfels op. Na nog een derde week drogen van het laminaat heeft Mark de sleuven geïnjecteerd met epoxy en verder met verdikte epoxy in model gebracht en als laatste van antifouling voorzien.
